管理報告書

2026年9月2日

| 管理会社 | 対星建設株式会社 |
| 管理プラン | 空き家管理Bプラン |

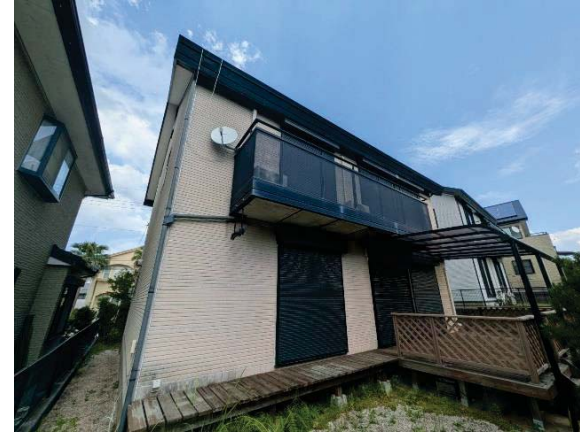
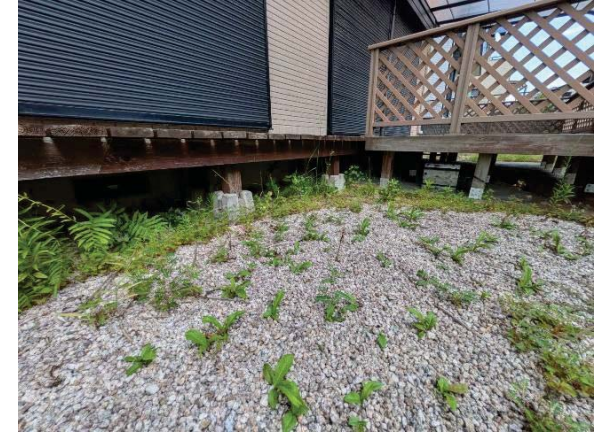
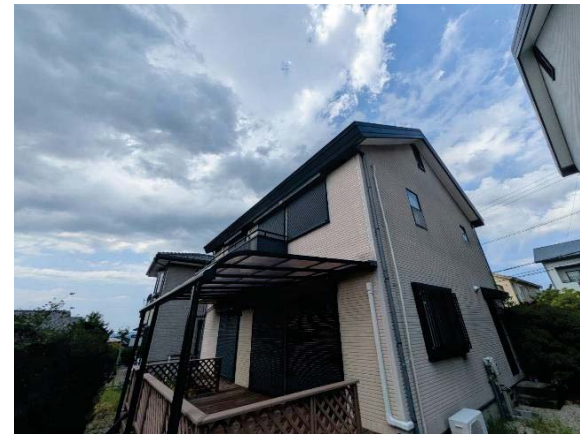
## 南側外観

| | チェック項目 | 確認 | 備考欄 |
|---|---|---|---|
| | 瓦が飛んでいないか | <input checked="" type="checkbox"/> | 正面の右側の瓦確認下さい。 |

- ・お湯の確認済み
- ・水道コマの確認済み
- ・電気メーター04786.8
- ・ガスメーター19159.21
- ・正面側の横、木のフェンスが閉じていませんでした。ガス業者でしょうか。
- ・正面の木が枯れかけています。
- ・瓦が浮いているような気がしました。確認してください。雨漏れ等の以上は確認できていません
- ・チラシ投函お断りシール貼ってます。

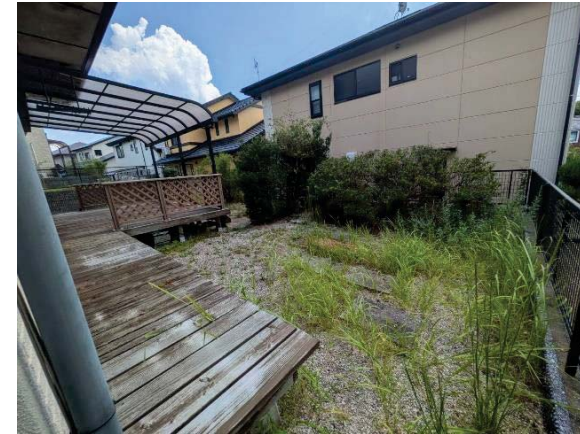
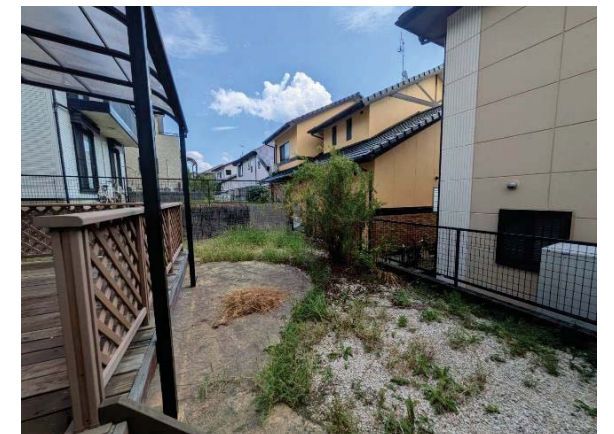
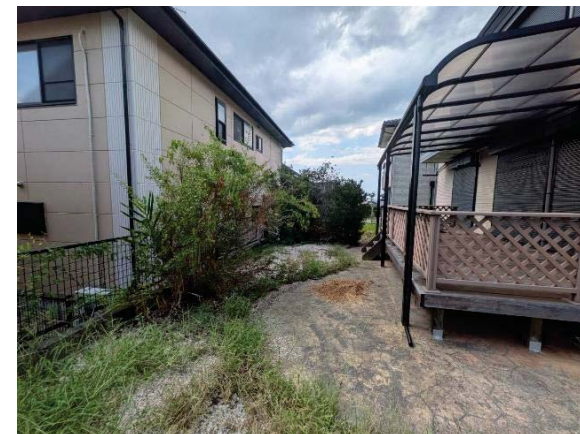
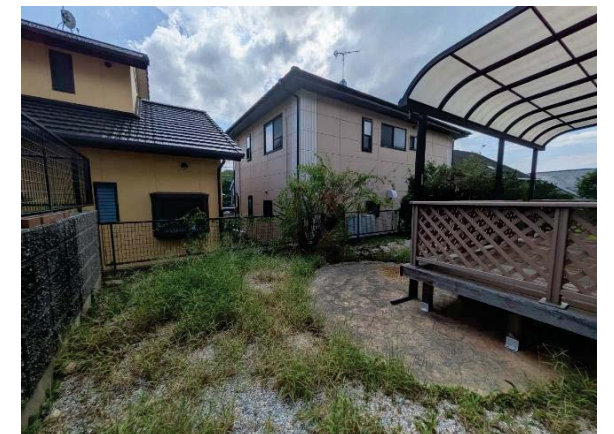
## 裏庭

| | チェック項目 | 確認 | 備考欄 |
|---|---|---|---|
| | 植栽や雑草の状況 | <input checked="" type="checkbox"/> | 裏庭が少し伸び始めています。 |
